Isolation paille: tous ensemble

Un chantier participatif a permis aux membres des coopératives Equilibre et Luciole de contribuer à l'isolation de leur futur immeuble, rue Soubeyran à Genève. Reportage

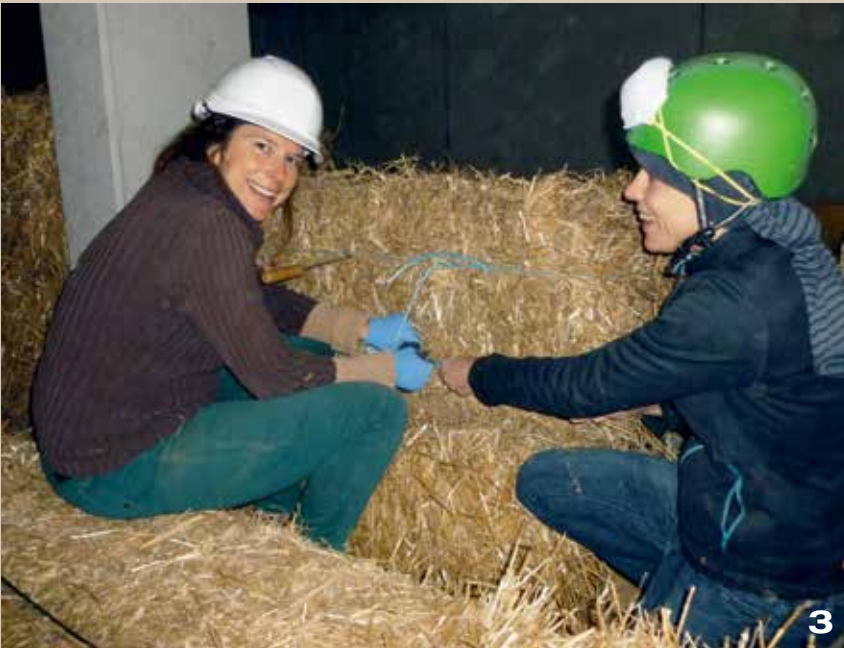
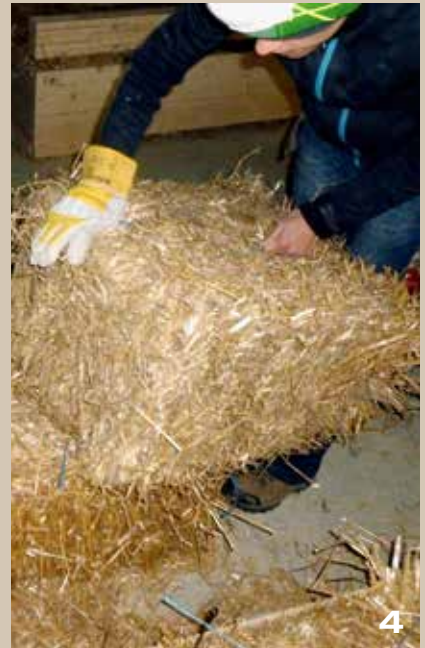
Photos 3 et 4

Les cadres en bois sont conçus d'après la section (mesure) des bottes et des demi-bottes. Pour obtenir une demi-botte, prenez une botte et observez Catherine et Catherine (de g. à d.). Des grandes aiguilles, de la ficelle, des ciseaux, l'opération prend à peine cinq minutes. «C'est comme de la couture!»

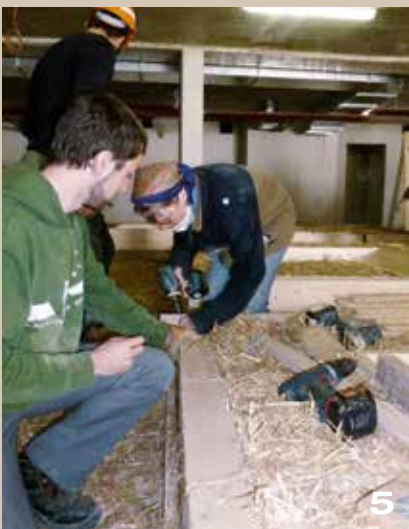
Photo 5

L'enfer c'est les cadres. Comme l'enduit de terre ne colle pas sur le bois, il faut poser des supports d'enduit, à cheval sur la paille et les éléments en bois. Lattes, tasseaux, coins, centimètres. Isa va vivre plusieurs jours en symbiose avec sa perceuse. Matias aussi.

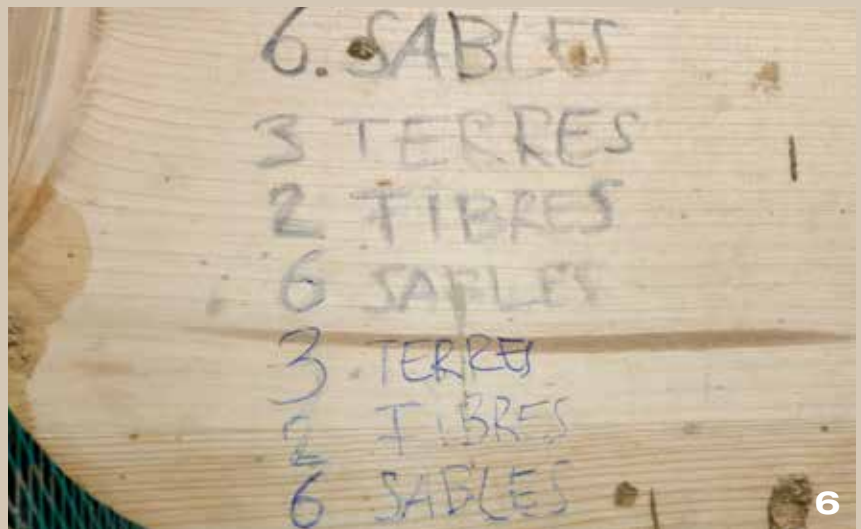
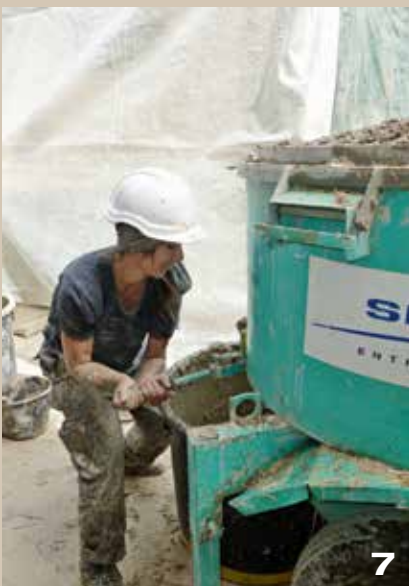
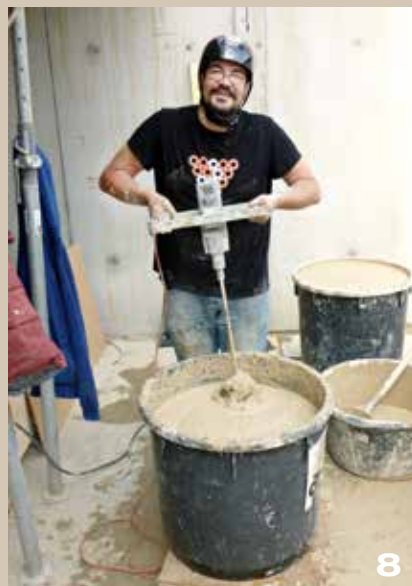
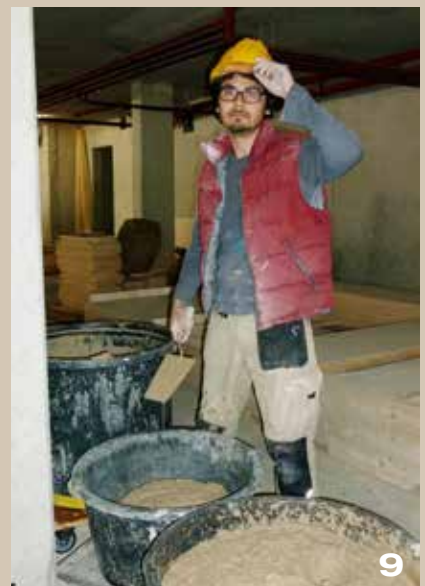
Photos 6, 7, 8 et 9

De prime abord, cela ressemble à de la boue, puis chacun apprend à reconnaître un «enduit de corps». La recette n'est pas secrète, mais demande du doigté. Léa (casque blanc, Carpe) est aux cuisines, Julien (casque jaune, Carpe) ajoute de l'eau «pour obtenir quelque chose de crémeux», et Kyo (casque noir, coopérateur) malaxe. Pour obtenir le matériau de base, la terre, difficile de trouver circuit plus court: globalement, il n'y a qu'à se baisser.

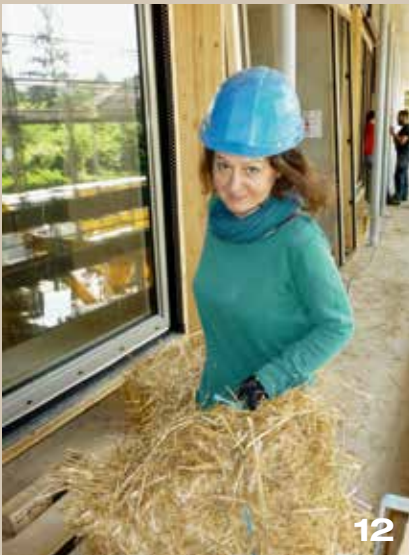
12

Autre façade, autres mœurs. Aurélia monte les bottes au troisième étage – non, pas seule. Enfiler la paille dans les caissons est un travail d'équipe. Les bottes n'étant pas toutes d'accord, tous les moyens sont bons. Bastien (Carpe, casque jaune) montre l'exemple. Tout comme Stéphane Fuchs (casque?!). Le directeur du bureau architecte du projet (ATBA) se montrait déterminé à rendre possible les emménagements pour Noël.
